奉贤区望园路（大叶公路～黄浦江南岸）  
道路新建工程

# 水土保持监测总结报告

建设单位：上海市奉贤区交通建设管理中心

编制单位：上海艾维仕环境科技发展有限公司

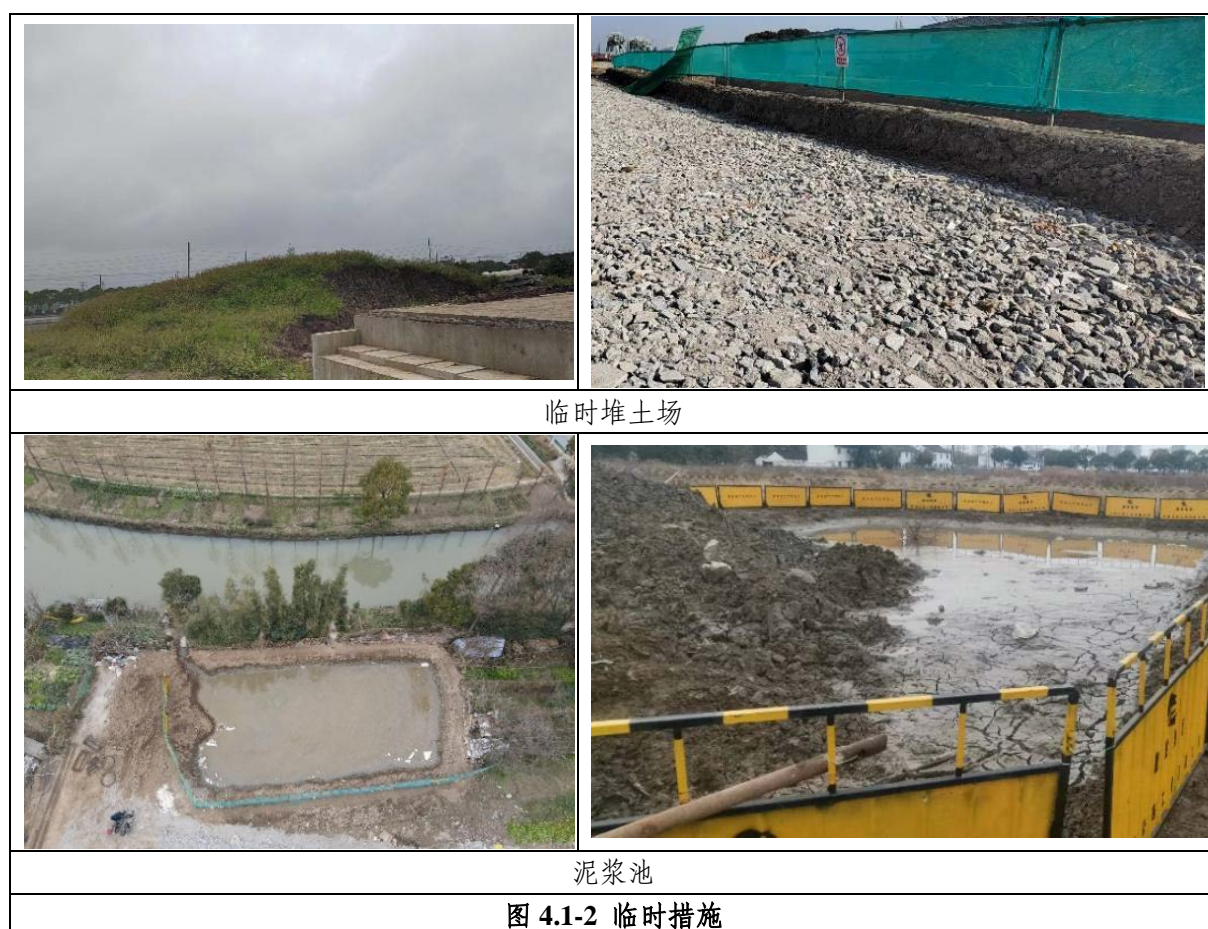
工程实际实施过程中根据实际情况，施工扰动占地面积和水土保持措施量会随着主体工程的变化而变化。与批复的方案相比，水土流失防治原则、措施布设原则、防治目标都没有变化，防治措施体系和布局也没有变化。
