奉贤区望园路（大叶公路～黄浦江南岸）道路新建工程

水土保持设施验收报告

建设单位：上海市奉贤区交通建设管理中心

编制单位：上海纺织建筑设计研究院有限公司

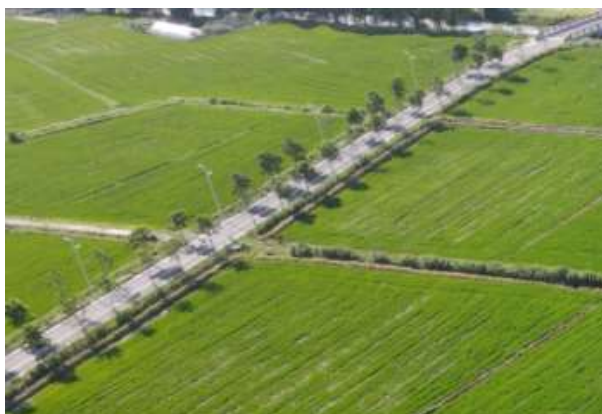
道路工程区

主体工程完成后，施工单位陆续对空地裸露面实施了普通乔灌草绿化，植物成活率和覆盖率均较高，长势良好。主要建设内容为道路周边绿化。工程绿化总面积约 4.73hm²。

图 3.5-1 植物措施（拍摄时间：2024 年 7 月 28 日）

监测人员对本项目乔灌木及地被护进行覆盖度指标监测，按照确定的监测方法在绿化种植区域随机布设样方，测定样方点处的盖度指标，各样方点测定值的算术平均值即为本项目植被盖度。根据现场调查监测结果可知，截至 2024 年 7 月，本项目植物的成活率达到约 98%，可知区内植物管护措施较好。以上乔木、灌木及地被成活率均达到了当年出苗率与成活率在 90%以上的要求，符合治理标准要求。

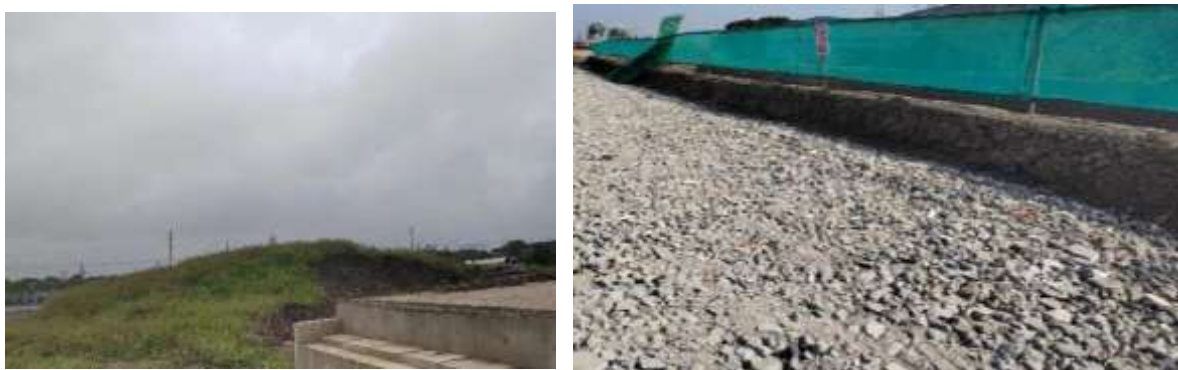
临时堆土场

临时堆土场：红线内临时堆土占地面积共计约0.82hm²，沿道路堆放于绿化区域内，临时堆土时间为2022年2月至2022年11月，堆高最高约为2.5m，边坡1:2，施工期间采用土工布苫盖，表土堆场最大堆土量约1.50万m³，一般土方堆场最大堆土量0.55万m³，堆土场可满足项目堆土需求，一般土方用于路基施工，表土用于绿化回填。

图 3.5-2 临时措施（历史影像资料）

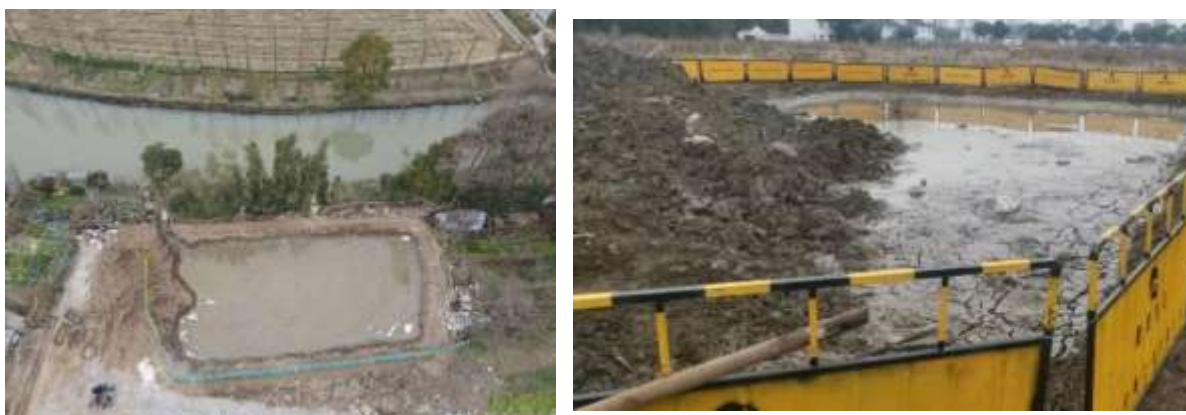
泥浆池

泥浆池：本项目桥梁附近设置泥浆池，共设22座，均位于道路红线范围外，每个泥浆池平均占地面积约为400m²，尺寸面积为20×10×2m、40×10×2m、30×15×2m不等，临时占地面积共计0.87hm²。
